## 東京工場

### 竣工 DATA

### 防熱工法と東京工場の構造について

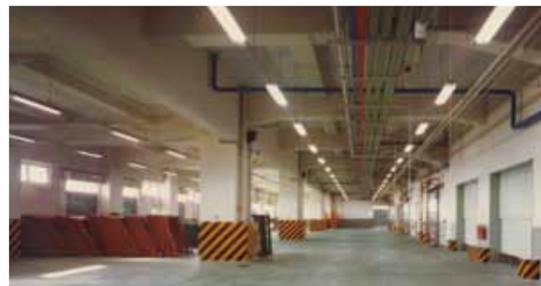
鳥栖、小牧に続く密閉型高床式荷捌室。保管型から物流型へ転換していく中で、結露が新たな問題として浮上した。

鳥栖や小牧に続いてプラットホームを壁で囲い、密閉型の荷捌室を作ったんだ。トラックが接車する間口には鉄製のシャッターを設置したんだけど、当時はまだドッグシェルターなど無く、いつも開けっ放しだったんだ。雨が降ると1階荷捌室の床が結露で濡れ、フォークリフトがよく滑って危なかったよ。また、バー

当時の東京工場は、出庫が終わらなければ荷物を入れるスペースが無いほどの超満庫状態が常態化していた。そのため出庫は切られた伝票の順には出せず、出しやすい物から準備するため荷捌は仮置きで溢れかえっていた。荷捌室は防熱されておらず、冷却設備も申し訳程度のものでしかないため低温化はしていなかったが、仮置きされた荷物の冷気で室内は0℃前後まで冷やされていた。しかし、湿気を含む暖気が自由に侵入する環境だったため、あちこちで結露による問題が発生していた。

- ①2階事務所の排煙ダクトが、荷捌室を通って屋上まで導かれていたが、排煙ダクト内部は常温のため内部が結露し、その結露水が荷捌室や事務所に落滴していた。
- ②2階事務所と荷捌室の間仕切り壁が防熱されておらず、事務所側壁面に結露が発生した。
- ③1階荷捌室の鉄製シャッターは日中開けっ放しのため、暖気が自由に侵入し、エレベーターシャフト内を煙突効果で上昇していくため、暖気の侵入がさらに増幅され、シャフト内は結露だらけになっていた。

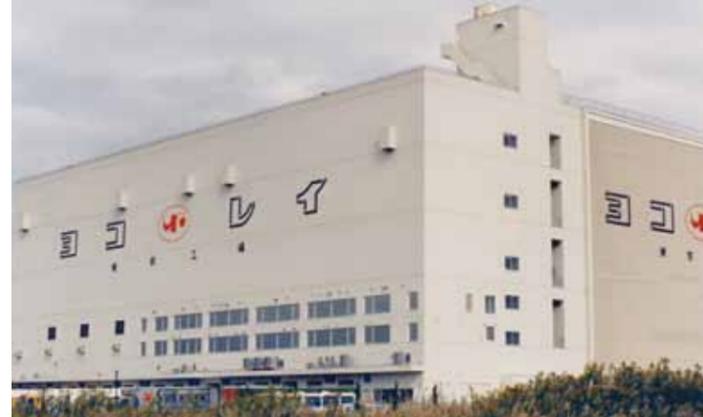
東京工場(1987(昭和62)年)全体を外壁で包み込んだような一体型架構構造。外壁の色が違うのは、外防熱の冷蔵庫の外壁に金属性鋼板仕上げが施されているため。

冷蔵庫棟はRC無床版架構工法、荷捌室はラーメン架構工法を採用し、冷蔵庫棟と荷捌室を梁で繋げた一棟構造となっていて、エキスパンションはありません。

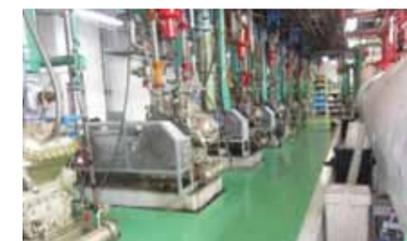
高速多気筒冷凍機(前川製作所製)

当時エイジドビーフが全盛だったので、凍結設備が日産で45トもあるんだよ。ただ、竣工後、デフロスト配管の勾配が足りなくて氷結したり、設備の規模に対して冷凍能力が不足していたので冷凍機を増設したりして、当時の工務担当者の方は随分苦労したようだね。
