十勝物流センター(1号館・2号館・3号館)

十勝物流センター2号棟(2004(平成16)年)

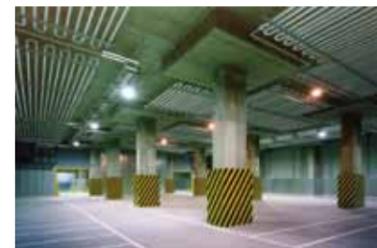
高さ1.7mのパレラックを使用するため庫内の天井が高く設計されている。

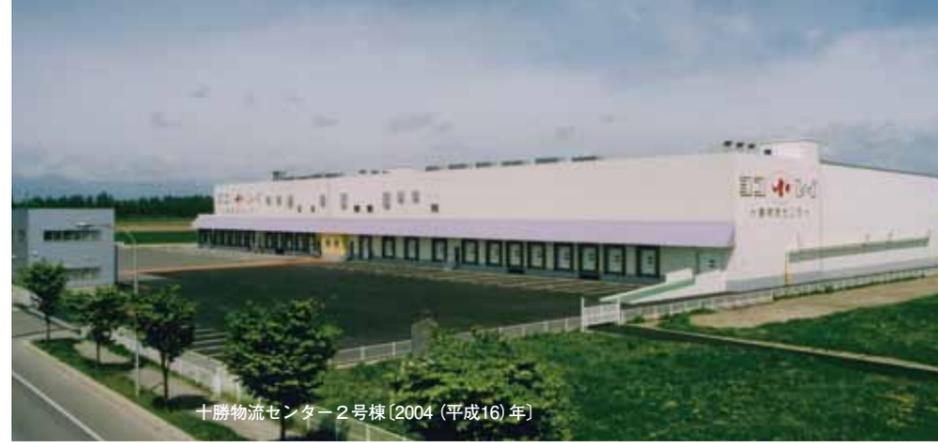
事務所棟と冷蔵庫棟との分離。農繁期は入荷が重複するため、各農家さんとの情報交換のため、事務所棟を分離独立させている。

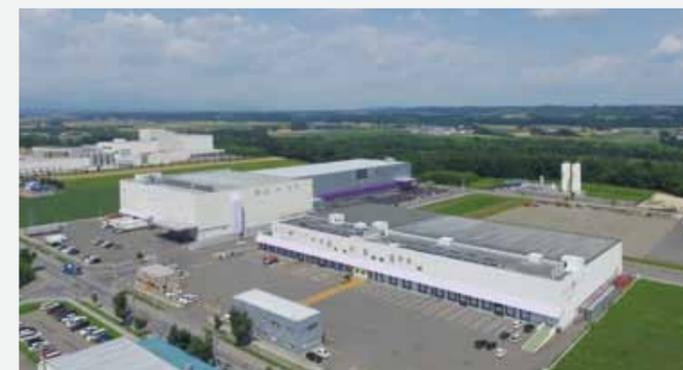
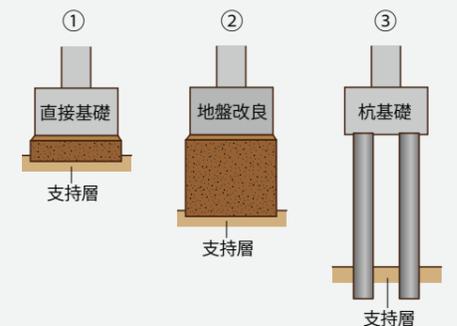
column 地耐力基礎

十勝物流センターの敷地は広大な十勝平野・十勝川流域の河岸段丘に位置しており、地質調査の結果、地盤下約4m弱の浅い地層に地耐力のある砂礫層があるため、コンクリート直接基礎下部改良工法を採用した。

- ①直接基礎: 十勝関連事業所
- ②地盤改良(浅層): 十勝物流センター、第二、第三
- ③杭基礎既成杭打工法

十勝物流センターは、大きな十勝川の河川段丘にあり、敷地盤に杭が要らない地耐力基礎で建てられているんだ。
